Syrebrist i Axeltorpsviken

Kan sedimentets egenskaper ge en förklaring?

Examensarbete i miljövetenskap, inriktning limnologi 10 p. VT 2007
Handledare: Per Nyström, Ekologiska institutionen
Lunds universitet

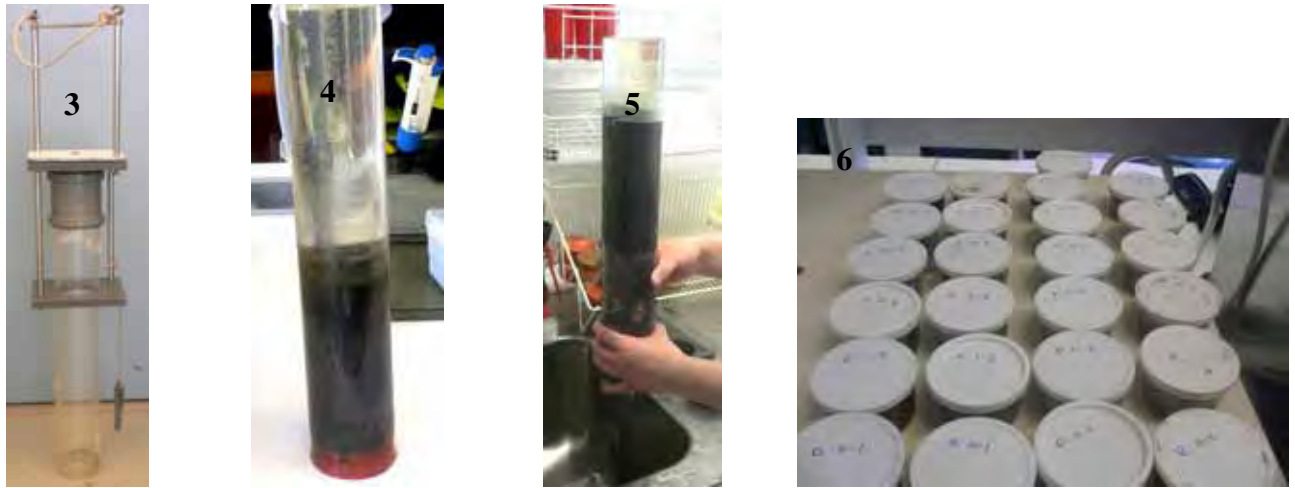
Fig. 3- 6. Figur 3 och 4 visar hur rörhämtaren och sedimentpropparna såg ut. Figurerna 5 och 6 visar skitningen och uppdelningen av proven.

djuphålan utanför Bergudden på 16 m djup (4). Sedimentpropparna hämtades med hjälp av en rörhämtare och var totalt 20 cm långa. För att rörhämtaren skulle sjunka ner tillräckligt djupt i sedimenten användes tyngder som monterades fast på hämtaren.

Sedimentpropparna transporterades till labb och skiktades. Ur respektive sedimentpropp togs prov på två djup, 0-1 cm och 19-20 cm, som skickades till AlControl (ackrediterat av SWEDAC enligt SS-EN ISO/IEC 17025) i Malmö för analys (fig. 3-6). Då syrebristen i viken troligen beror på antingen läckage från en närbelägen deponi eller ökad tillförsel av organiskt material analyserades proven med avseende på torrsubstans, total fosfor, järn, kalcium, glödningsförlust samt glödningsrest. Höga fosfor-, järn eller kalciumhalter kan tyda på läckage från deponin och höga glödningsförlustvärden kan bero på en stor tillförsel av organiskt material.

Fig. 3. Rörhämtare (eget foto)

Fig. 4. Sedimentpropp (eget foto)

Fig. 5. Skiktning (eget foto)

Fig. 6. Provtagningsburkar (eget foto)

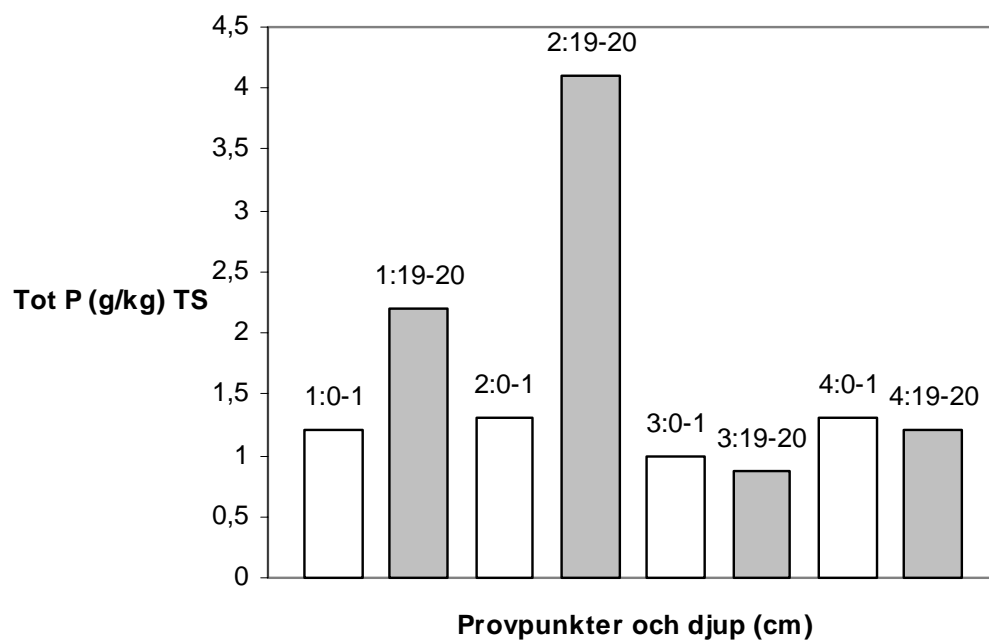
Fig. 8. Total mängd fosfor i gram per kilo torrsubstans i de olika provpunkterna.

Vad gäller den totala halten fosfor i gram per kilo torrsubstans var det *ett* värde som skiljde sig från de andra. I provpunkt 2:19-20 cm var halten fosfor 4,1 medan alla andra värden låg mellan 0,88-2,2 (fig. 8).

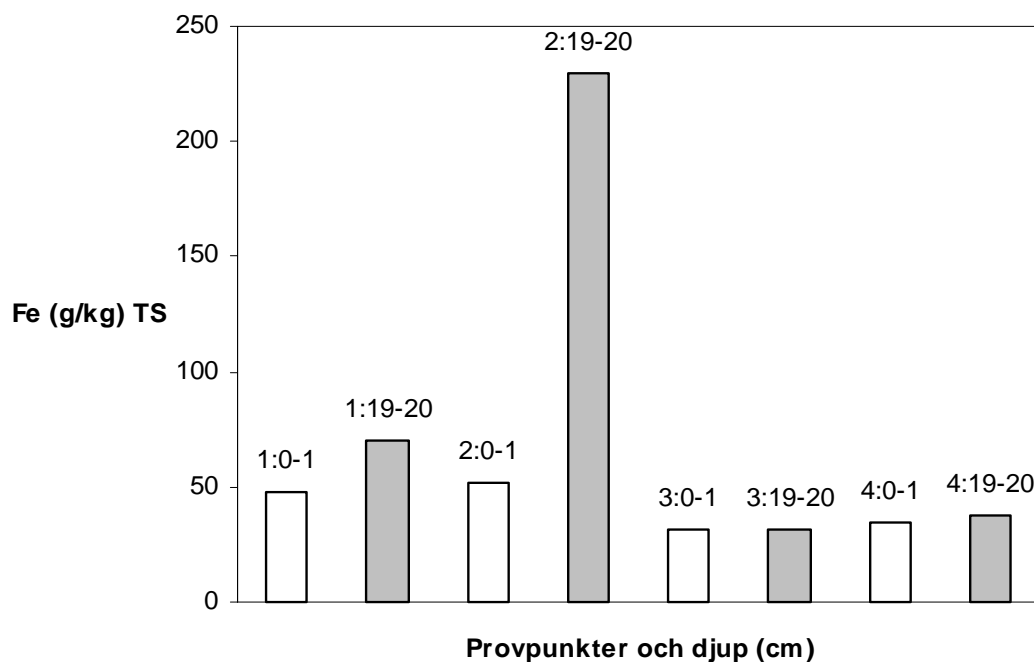
Fig. 9. Mängd järn i gram per kilo torrsubstans i de olika provpunkterna.

Järnhalten i gram per kilo torrsubstans visade också ett högt värde som skilde sig från övriga värden. I provpunkt 2:19-20 cm var halten järn 230 mot övriga provpunkter som hade värden kring 31-70 (fig. 9).

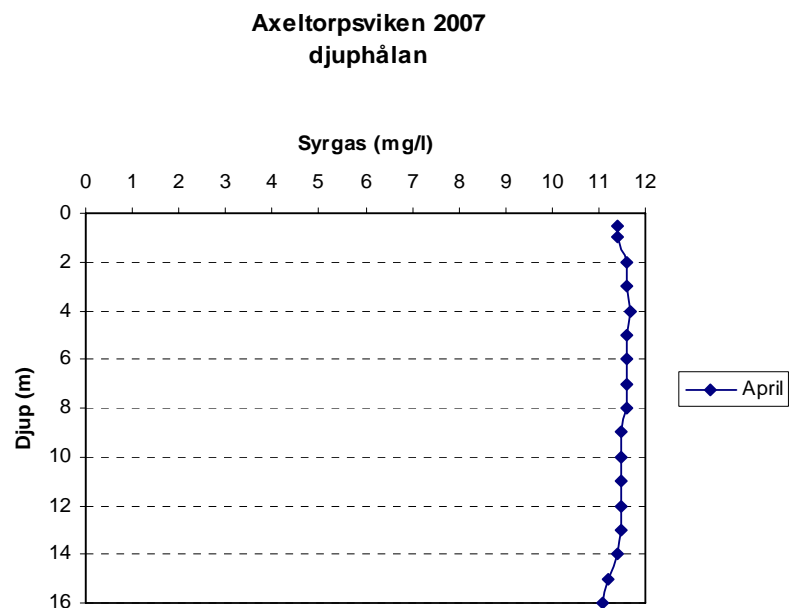
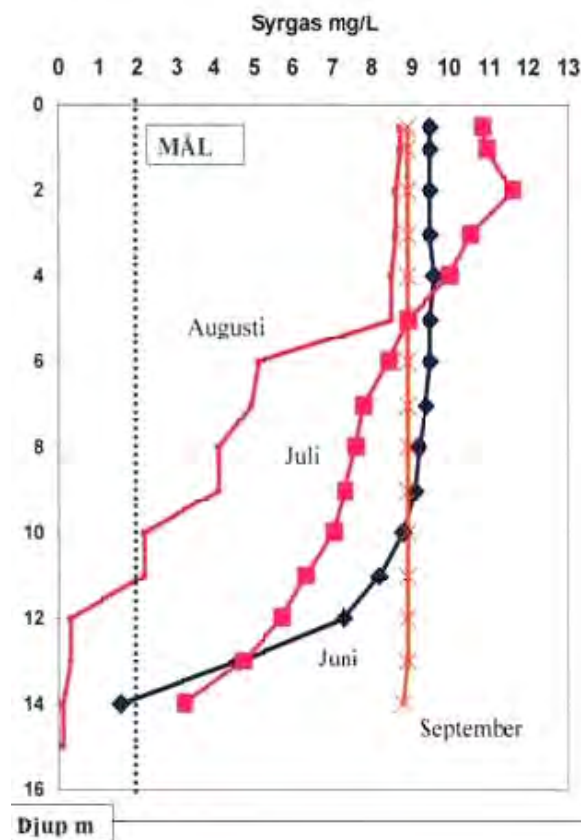
<http://www.ivosjo.com/syre.htm>
 Syrgasprofilerna i Axeltorpsviken 2004.

Syreprofilen som gjordes i april visade inga tecken på någon skiktning. Vattnet hade förmodligen inte hunnit skikta sig efter omblandningen på våren. Tittar man på syreprofiler gjorda senare än april så syns tydliga skiktningar (bilaga 2).
